**Cliente:** SUL BRASIL PRODUTOS E SERVICOS LTDA - CHAPECÓ / SC

**Relatório:** 338 – 2017\_v2

**Assunto:** Verificação de desempenho de corpos de prova em teste de névoa salina.

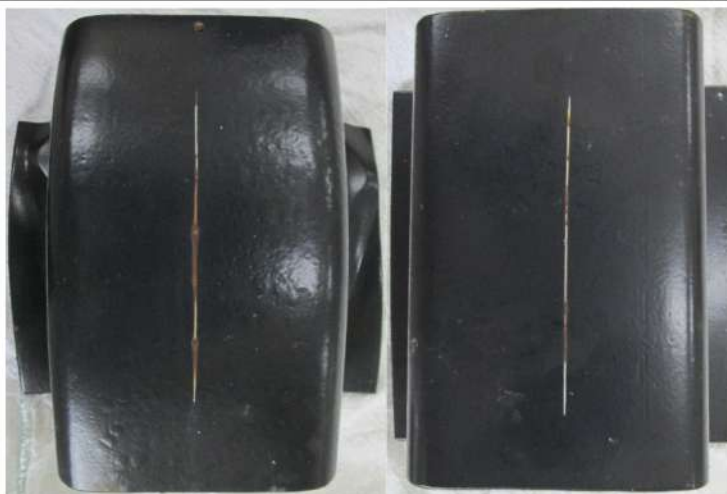
Quadro 5 – 500 horas

Corpo de prova	Camada medida (µm)	Grau de oxidação	Grau de Bolhas	Delaminação ao redor do corte (mm)	Corrosão ao redor do corte (mm)
09203 – 01	225 – 265	Ri 0	0 (S0)	1,1	0,8
09203 – 02	170 – 230	Ri 0	0 (S0)	4,1	0,0

Os corpos de prova permaneceram o período de exposição sem surgimento de defeitos visualmente significativos sobre a película.

As fotos das amostras, depois do término do teste, são apresentadas no Quadro 5 e 6.
